## 第2章 現状と課題

### 2-1 四万十川の自然環境

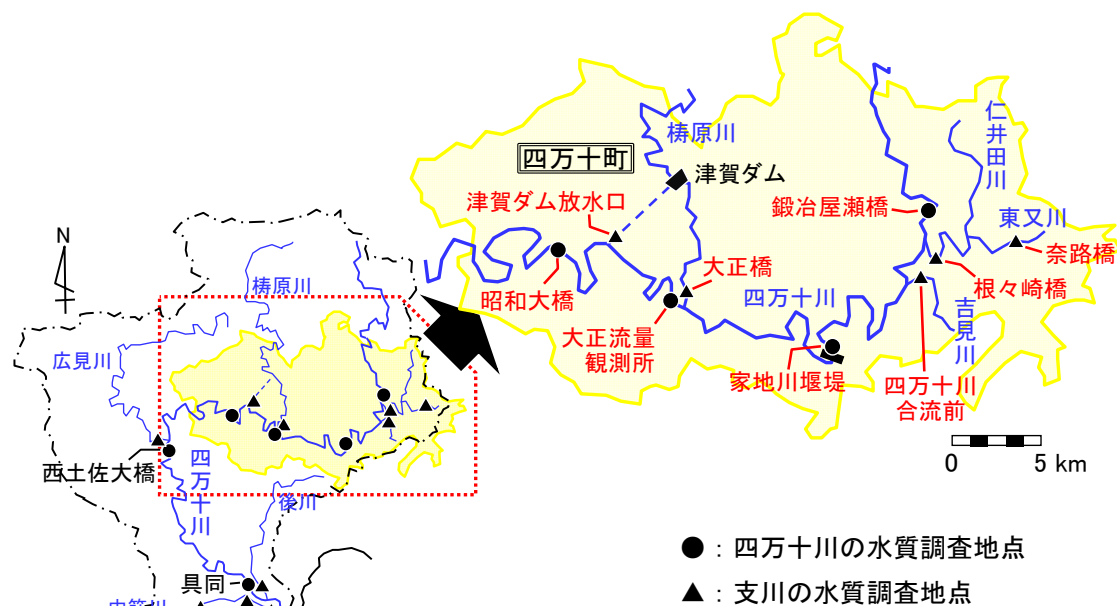
図 2-7 渡川水および四万十町内における公共用水域の水質調査地点

渡川水系では、高知県内の観測点として本川 7 地点、支川 13 地点の計 20 地点が設定されています（図 2-7）。このうち四万十町内に本川 4 地点、支川 5 地点が含まれており、支川では仁井田川とその支川の東又川、吉見川、梶原川および梶原川水系の津賀ダム放水口で観測が行われています。本川の環境基準は全川で清浄な水質維持が求められる河川 AA 類型<sup>\*1</sup>が指定され、一方、四万十町内を流れる支川については、梶原川（津賀ダム放水口含む）と仁井田川は河川 A 類型、東又川は河川 B 類型の指定を受けています。吉見川については類型の指定はありません。

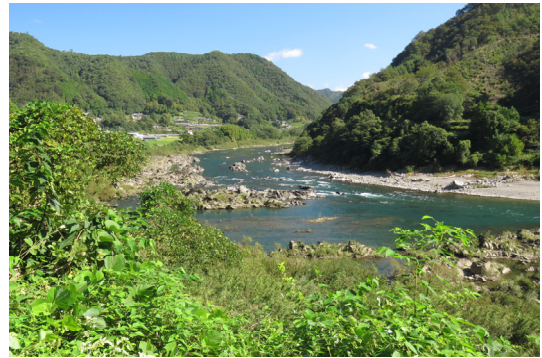
四万十川の河畔の状況

四万十町内における四万十川および梶原川の河畔林の分布を見ると（図 2-14）、河畔に農地が広がる窪川地域では水防林として形成された竹林が多く分布しており、山間部を流れる梶原川沿いはおおむね広葉樹となっています。四万十川沿いでは、大正地域から十和地域にかけての国道 381 号が併走する区間で低木が多く見られます。

河畔林は、河川環境にとって重要な役割を担うとともに、四万十川らしさを感じられる景観の構成要素として重要な環境といえます。四万十町では、河川の両岸のほとんどで河畔林が形成されており、これからもこれらの河畔林を維持し、質的に向上させていくことが重要と考えられます。
