四万十町 個別施設計画

公園 編

令和4年3月

四万十町

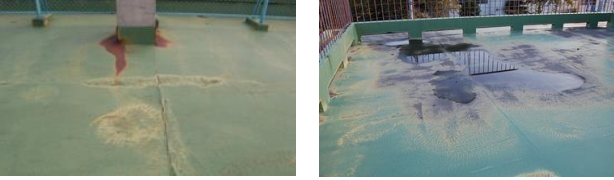
<p>広範囲に、破断、めくれ、下地露出があり、最上階天井に漏水が複数箇所ある</p>

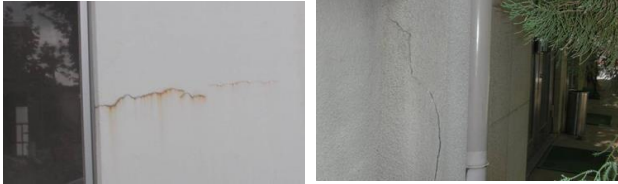
<p>広範囲に、ひび割れ・亀甲状のひび割れ・変質・浮き・剥がれ・さび汁があり、小規模な漏水がある。</p>

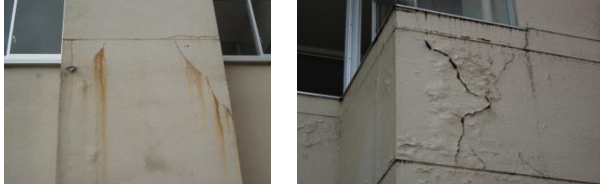
<p>広範囲に、剥落・爆裂・幅広のひび割れがあり、内部の床に水たまり、漏水が複数箇所ある。</p>

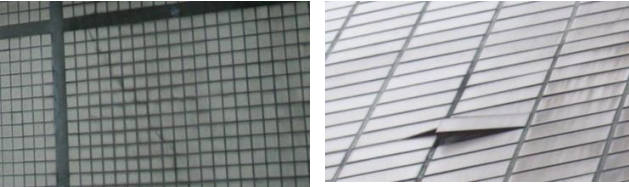
<p>広範囲に、ひび割れ・変質・浮き・はらみ・さび汁・シーリング材のひびがあり、小規模な漏水がある。</p>

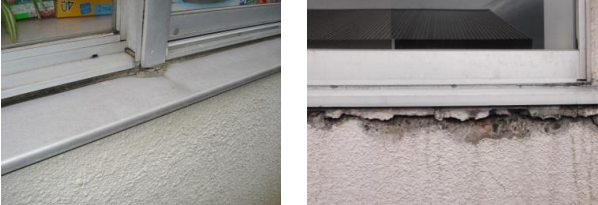
<p>全体的に、変形・変質・さび・シーリングの硬化・ひび割れが見られる。</p>
