| 図面の名称 | | | 図面番号 | |
|---|---|--|---|---|
| 平成29年災 梅雨前線豪雨災害<br>計画平面図 | | | 1-2/2 | |
| 101/69 西原地区 ため池災害復旧工事 | | | | |

| 図面の名称 | | | 図面番号 |
|---|---|---|---|
| 平成29年災 梅雨前線豪雨災害 | | | 3 |
| 堤体工標準断面図 | | | |

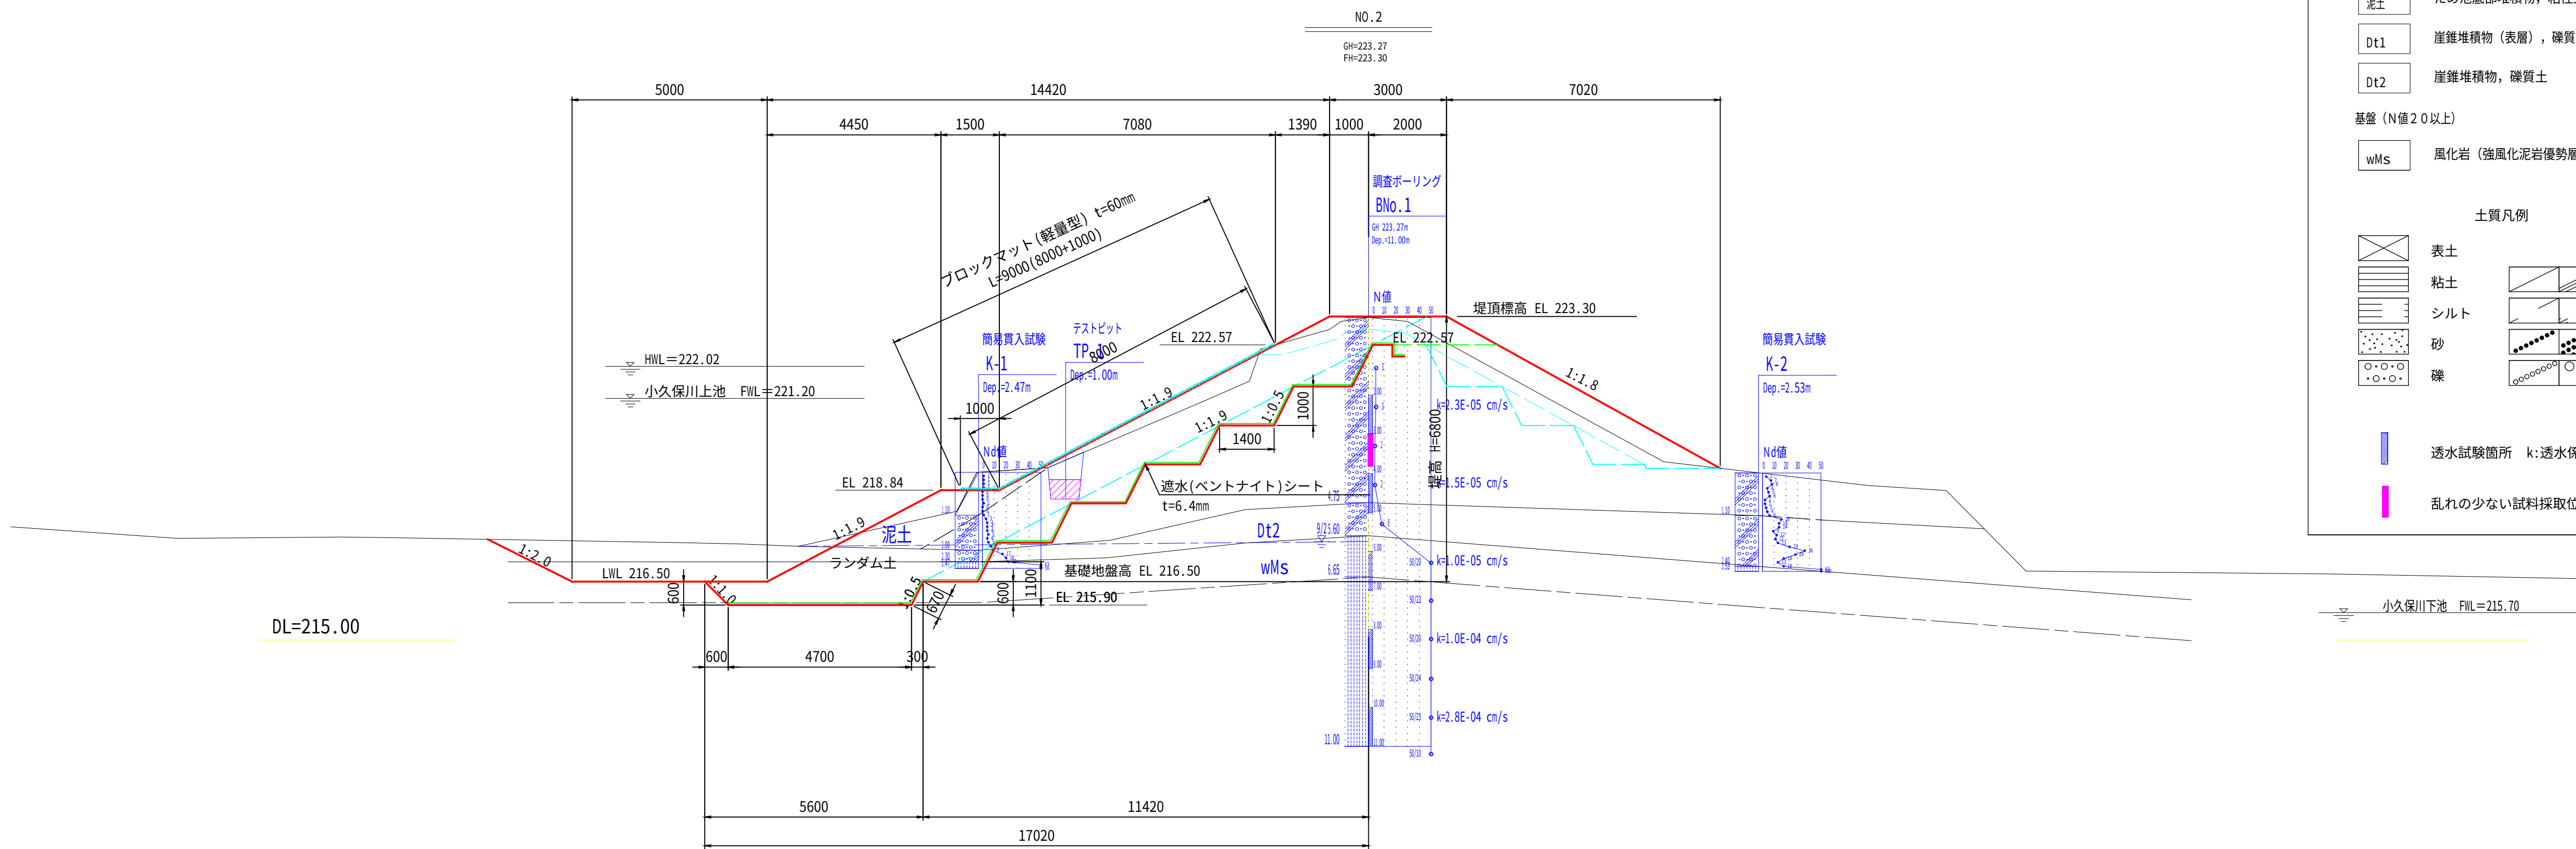
堤体工標準断面図

NO.2+8.80(決壊断面)

GH=217.05 FH=223.30
