## 別添2様式 (A4)

## 関係写真

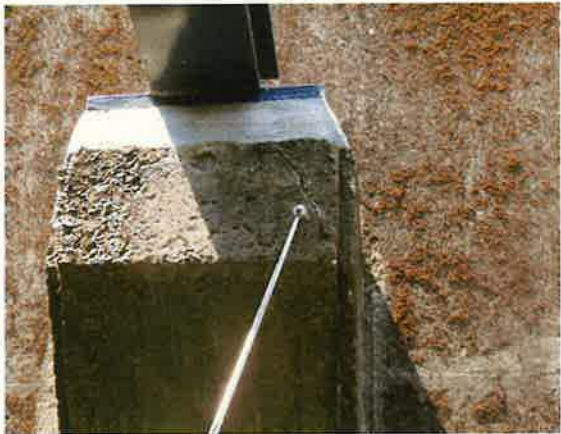
| 部位 | 番号 | 調査項目 | 調査結果 |
|---|---|---|---|
| | 2(10) | 鉄筋コンクリート造及び鉄骨鉄筋コンクリート造の外壁躯体の劣化及び損傷の状況 | <input checked="" type="checkbox"/> 要是正 <input type="checkbox"/> その他 |
| | | 場 所：    外周り(東側)<br>指摘内容：    壁が爆裂している | |

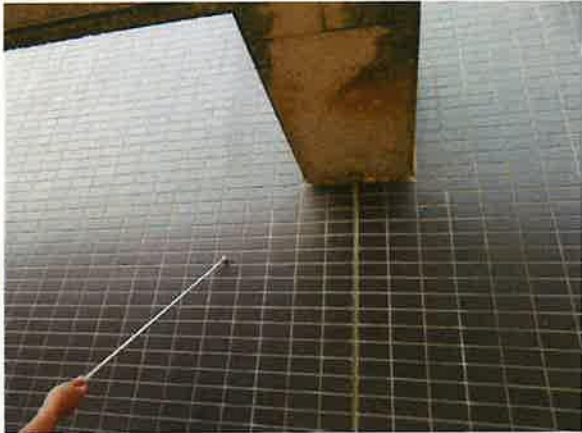
| 部位 | 番号 | 調査項目 | 調査結果 |
|---|---|---|---|
| | 2(11) | タイル、石貼り等(乾式工法によるものを除く。)、モルタル等の劣化及び損傷の状況 | <input checked="" type="checkbox"/> 要是正 <input type="checkbox"/> その他 |
| | | 場 所：    外周り(東側)<br>指摘内容：    壁に浮きあり | |

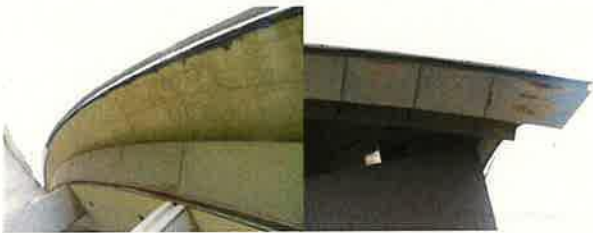
| 部位 | 番号 | 調査項目 | 調査結果 |
|---|---|---|---|
| | 3(7) | 屋根の劣化及び損傷の状況 | <input checked="" type="checkbox"/> 要是正 <input type="checkbox"/> その他 |
| | | 場 所： | 外周り(南側、北側) |
| | | 指摘内容： | 屋根の天井裏が爆裂している |

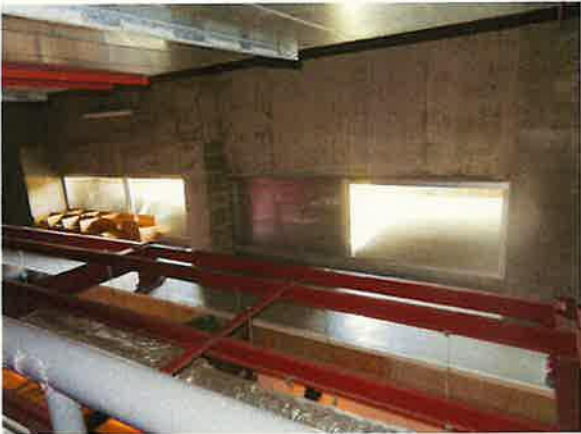
| 部位 | 番号 | 調査項目 | 調査結果 |
|---|---|---|---|
| | 5(28) | 排煙設備の作動の状況 | <input checked="" type="checkbox"/> 要是正 <input type="checkbox"/> その他 |
| | | 場 所： | 舞台上部 |
| | | 指摘内容： | 排煙窓作動不良 |

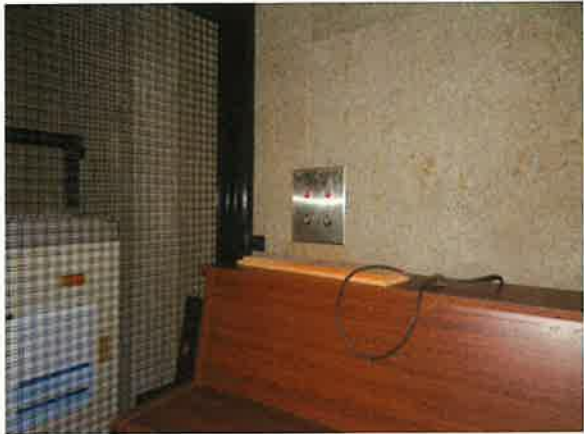
| 部位 | 番号 | 調査項目 | 調査結果 |
|---|---|---|---|
| | 5 (29) | 自然排煙口の維持保全の状況 | <input checked="" type="checkbox"/> 要是正 <input type="checkbox"/> その他 |
| | | 場 所： | 舞台裏東側 |
| | | 指摘内容： | 排煙 OP 前に物品あり |

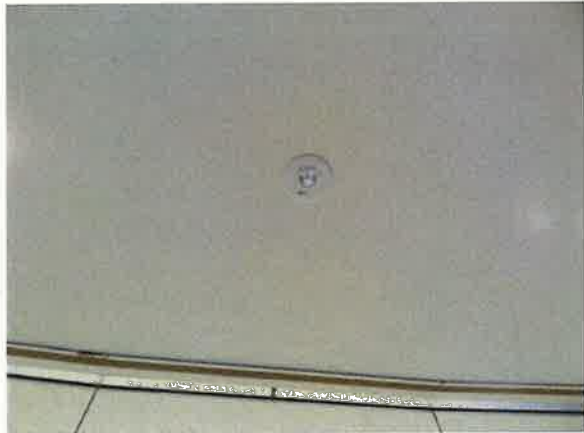
| 部位 | 番号 | 調査項目 | 調査結果 |
|---|---|---|---|
| | 5 (39) | 非常用の照明装置の作動の状況 | <input checked="" type="checkbox"/> 要是正 <input type="checkbox"/> その他 |
| | | 場 所： | エントランス、ホワイエ、舞台 |
| | | 指摘内容： | 非常用照明不点灯 |
