# 四万十町 個別施設計画

社会教育系施設 編

令和4年3月

四万十町

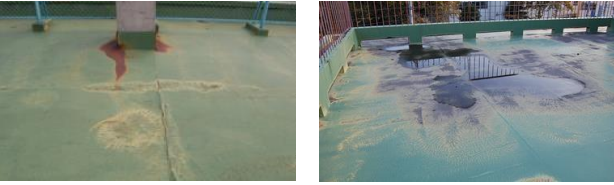
<p>広範囲に、ふくれ、しわ、穴あき、変質(摩耗)、排水不良、土砂の堆積、雑草が見られ、最上階天井に漏水痕がある。</p>

<p>広範囲に、破断、めくれ、下地露出があり、最上階天井に漏水が複数箇所ある。</p>

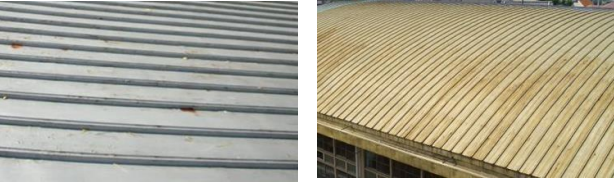
<p>広範囲に、塗装のはがれ、さび、変質、シーリング材のひび、取付金物のさび、部分的な腐食・損壊があり、最上階天井に漏水痕がある。</p>

<p>広範囲に、さび、はがれ、腐食、取付金物の損壊があり、最上階天井に漏水が複数箇所ある。</p>

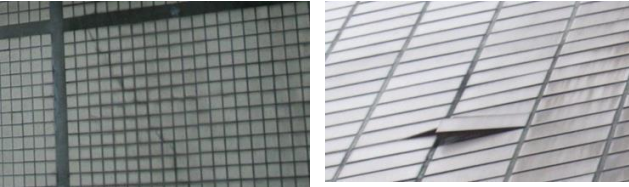
C	D
  <p>広範囲に、ひび割れ・亀甲状のひび割れ・変質・浮き・剥がれ・さび汁があり、小規模な漏水がある。</p>	  <p>広範囲に、剥落・爆裂・幅広のひび割れがあり、内部の床に水たまり、漏水が複数箇所ある。</p>

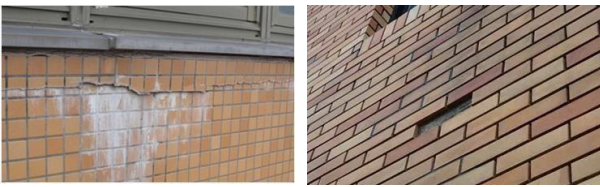
<p>広範囲に、ひび割れ・変質・浮き・はらみ・さび汁・シーリング材のひびがあり、小規模な漏水がある。</p>

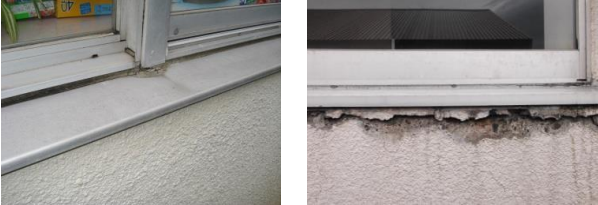
<p>全体的に、変形・変質・さび・シーリングの硬化・ひび割れが見られる。</p>	  <p>全体的に腐食・損壊・開閉不良があり、漏水がある。</p>
