四万十町 個別施設計画

子育て支援施設 編

令和4年3月

四万十町

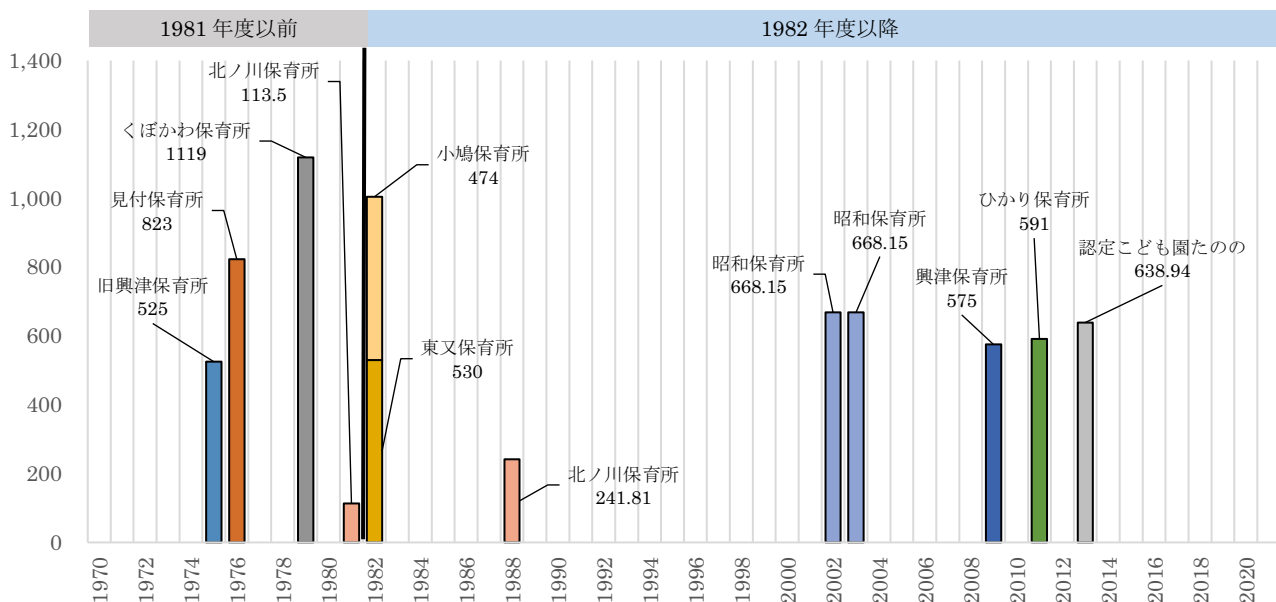
図表 幼保・こども園の築年別整備状況

(単位：㎡)

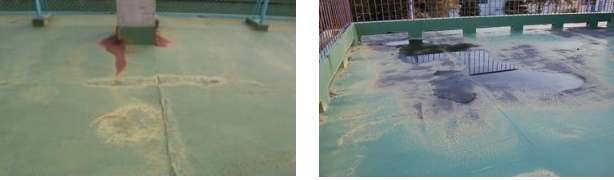
<p>広範囲に、ふくれ、しわ、穴あき、変質(摩耗)、排水不良、土砂の堆積、雑草が見られ、最上階天井に漏水痕がある</p>

<p>広範囲に、破断、めくれ、下地露出があり、最上階天井に漏水が複数箇所ある</p>

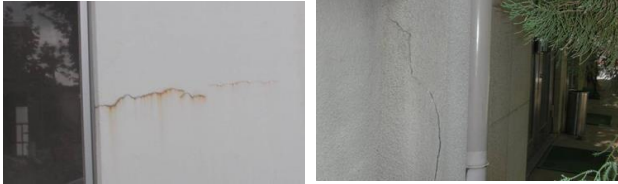
<p>広範囲に、ひび割れ・亀甲状のひび割れ・変質・浮き・剥がれ・さび汁があり、小規模な漏水がある。</p>	  <p>広範囲に、剥落・爆裂・幅広のひび割れがあり、内部の床に水たまり、漏水が複数箇所ある。</p>

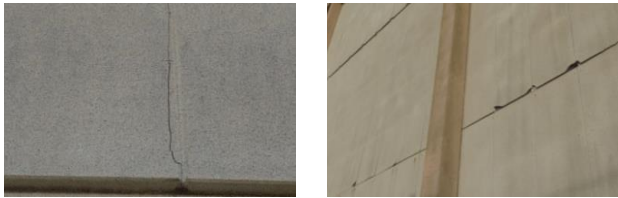
<p>広範囲に、ひび割れ・変質・シーリング材のひび・取付金物のさびがあり、小規模な漏水がある。</p>	  <p>欠落・ぐらつき・取付金物の腐食・シーリング材の欠落があり、内部の床に水たまり、漏水が複数箇所ある。</p>
  <p>全体的に、変形・変質・さび・シーリングの硬化・ひび割れが見られる。</p>
